Oberdollendorf (53639 Königswinter)

Brückenhofmuseum

Restaurierung der Fachwerkfassade

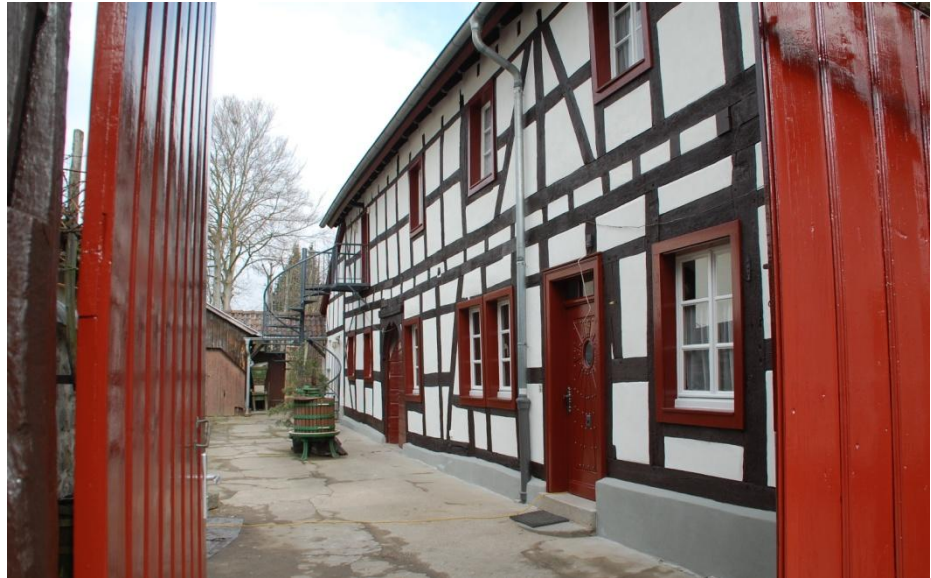
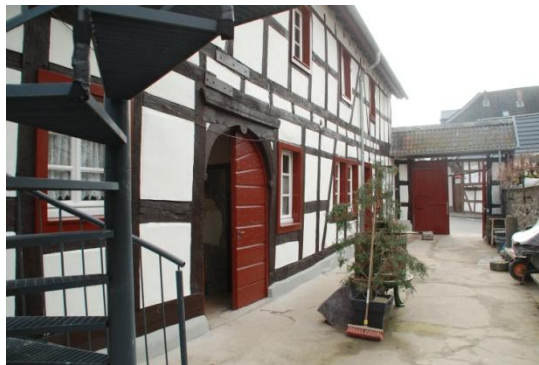
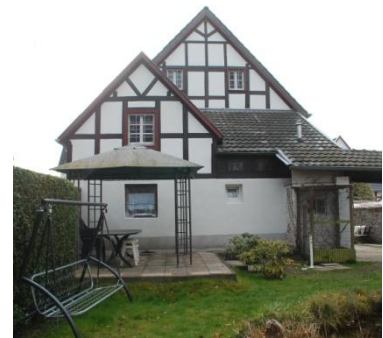
Restaurierung der Holzkonstruktion: entfernen alter Malschichten, reinigen, anschleifen sowie neubeschichten in Leinöltechnik. Bearbeiten der Gefache: entfernen alter Anstriche, reinigen, sanieren der Oberfläche, ausmauern von größeren Fehlstellen, neu beschichten der Fassadenputzflächen mittels Silikatfarbe.
