# 34131 Kassel, Museumslandschaft

## Vexierwassergrotte im Bergpark Wilhelmshöhe

### Naturwerksteinarbeiten

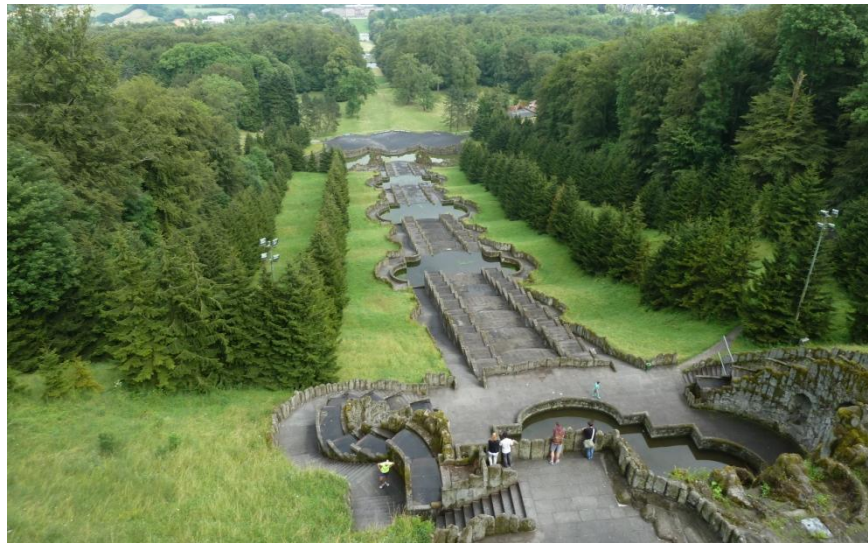
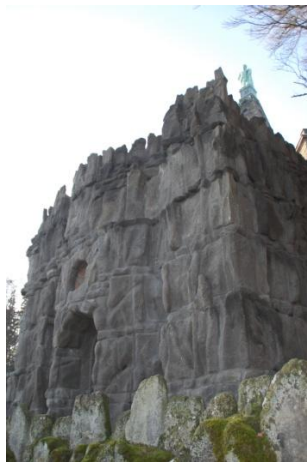
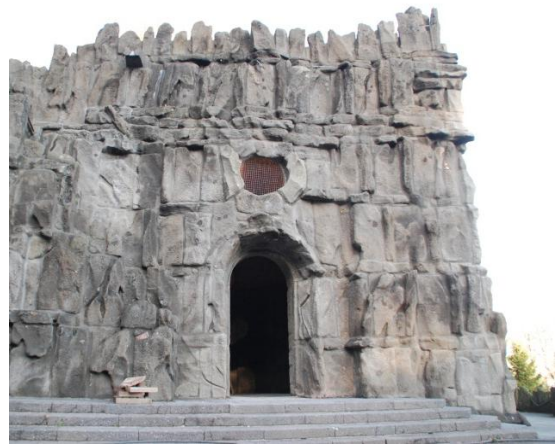
Restauratorische Instandsetzung von Tuffsteinmauerwerk mit konstruktiver Ertüchtigung des Mauerwerks. Instandsetzung und Reparatur der Fugen mit speziell für das Bauwerk konfektionierten Fugenersatzmörteln sowie mineralischer Steinersatz mit speziell konfektionierten Steinersatzmassen. Herstellen und Einbauen von passgenauen Vierungen. Restauratorische Maßnahmen am Ziegelgewölbe.
